令和3年度～5年度
一般社団法人日本トンネル技術協会研究助成報告書
助成番号：JTA-R3-助2

既設トンネルのつらら対策業務の低減に資する研究

助成研究者氏名	林 久資
助成研究者所属	西日本工業大学

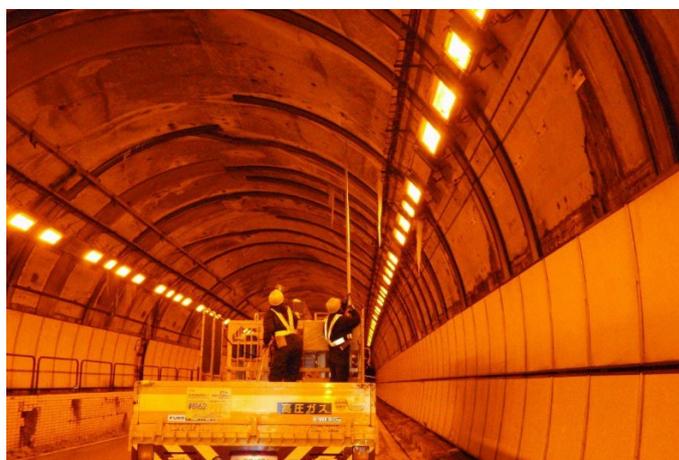
写真-1.1 つらら除去作業の様子

しかしながら、トンネル坑内におけるつららの発生メカニズムには、気温や坑内風などの気象条件の要因に加え、覆工背面の地下水の存在による漏水状況や覆工の健全度が複雑に関連するため、補修部分とは異なる箇所からつららが発生する場合があります。トンネル坑内に発生するつらら発生を未然に防ぐ導水工や止水工等の漏水対策工を施すことは困難である。そのため、道路管理者は毎日早朝にパトロールを行い、目視点検でつららが確認され次第、人力でのつらら除去作業（写真-1.1）を行い、つららに起因する被害を未然に防いでいる。これらの除去作業は交通規制を伴い道路管理者への負担が大きいばかりでなく、通行車両の渋滞や事故につながることを懸念される。

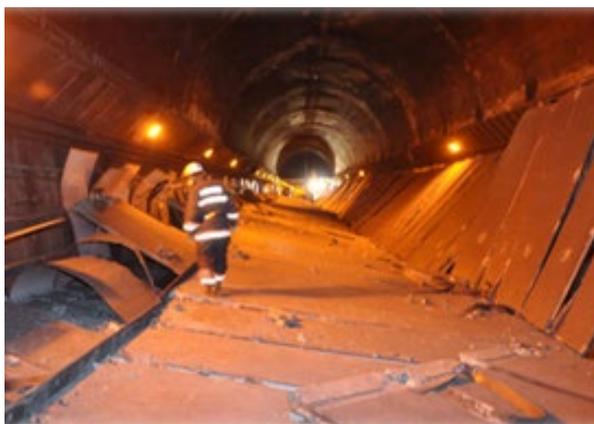
写真-2.1 笹子トンネル天井板落下事故⁴⁾

この事故に関する報告書によると、事故の原因の一つとして事故前の不十分な点検内容や維持管理体制、さらには膨大な数の補修補強履歴の保存体制の不備が指摘された。この事故を受け、利用者の安全性確保のためには適切な頻度・機会・方法で点検を実施し、点検・補修補強の履歴や目的の記録を残し、その後の点検等の維持管理に反映させるような仕組みの構築やマネジメントが不可欠であることが再確認された。

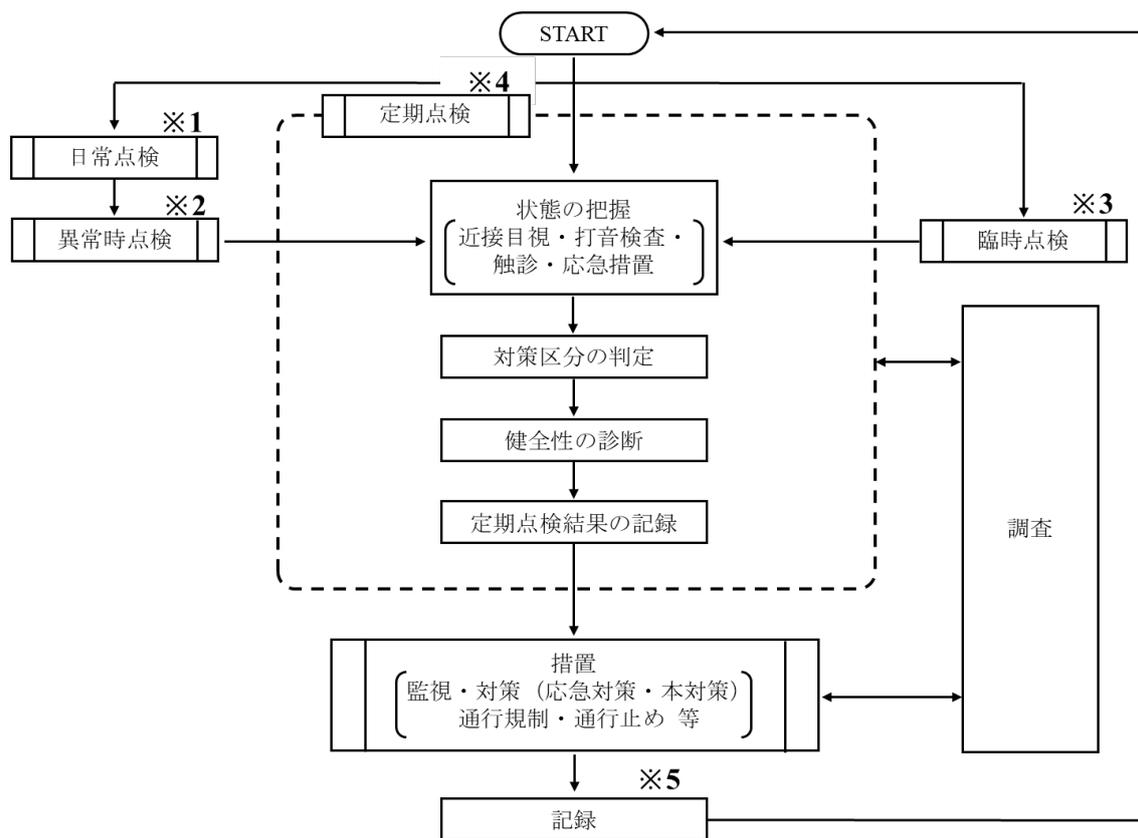
図-2.2 維持管理に関する一般的な手順

前節で述べたように、事故の影響によりトンネルの安全性を確保するために、定期的な維持管理の重要性が再確認された。現在の道路トンネルにおける維持管理に関する一般的な手順を図-2.2に示す。トンネル本体の維持管理は点検、診断、措置、記録の手順で行われる。これらの手順は、予防的な保全による維持管理の実施を基本としている。また、道路管理者が定期的な点検、診断を行うことにより構造物の安全性及び維持管理の効率性を確保できるように実施するためのメンテナンスサイクルに基づいている。図中の※については、以下に詳細を述べる。

日常点検とは、道路の巡回に合わせてパトロールカー等で道路上を走行しながら、車中から視認できる範囲のトンネルの状況並びに道路の利用状況を、原則として車上目視または車上感覚によって把握し、覆工片のはく落および多量な漏水等のトンネル利用者の安全性、快適性等に問題が生じる可能性のある変状等を早期に発見するための点検である。

異常時点検とは、日常点検により発見された変状や異常に対して、近接目視の必要性を判定するために行う点検である。日常点検で変状や異常が発見され、異常時点検が必要と判定された際に実施する。

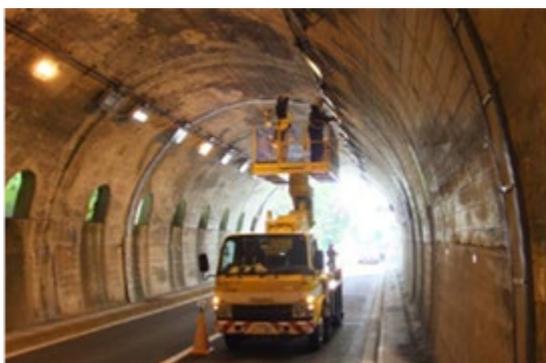
写真-2.2 近接目視作業状況

路面からでは覆工等の外観性状を十分に把握できないアーチの上部や、坑門の上部等に対して、トンネル点検車等を用いて肉眼により変状等の状態を把握し評価が行える距離まで接近し、ひび割れ，うき・はく離，漏水の状況，附属物等の取付状態を把握する。ひび割れについては，その位置，長さ，幅，段差等をクラックスケール等により計測する。また，ひび割れの形態を開口，圧ぎ，段差等に分類して整理し，点検表に記載したうえで変状原因を推定するための資料とする。写真-2.2 に実際の近接目視作業状況を示す。

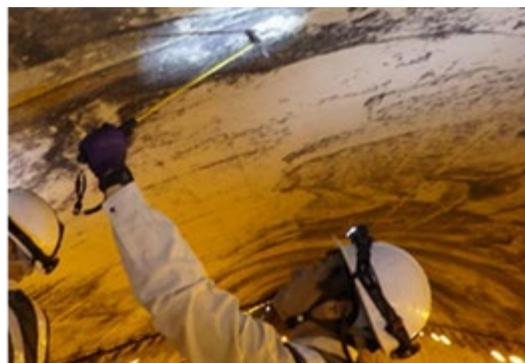
写真-2.3 打音検査作業状況

打音検査にあたっては，頭部重量 100～300g 程度の点検用ハンマーを用いて行う。これは，覆工表面のうき・はく離等が懸念される箇所に対し，うき・はく離の有無及び範囲等を把握するために行う。初回の点検では，覆工表面を全面的に打音検査することを基本とする。また，二回目以降の点検においては，前回の定期点検で確認されている変状箇所，新たに変状が確認された箇所，対策工が施されている箇所およびその周辺，水平打継ぎ目・横断目地部およびその周辺に対して打音検査することとする。写真-2.3 に実際の打音検査作業状況を示す。

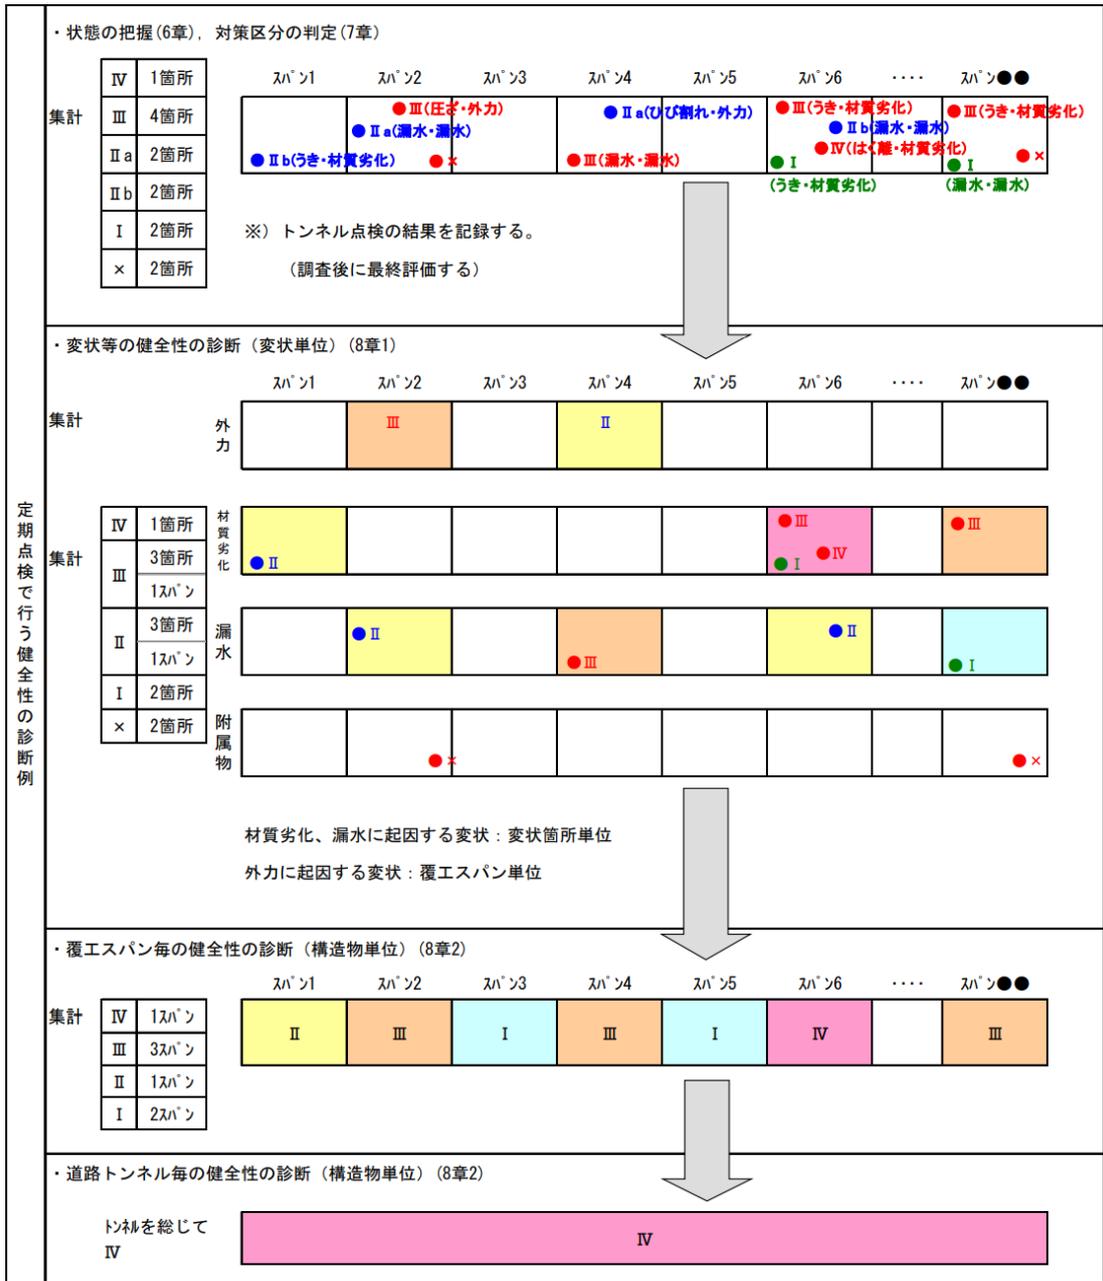
図-2.5 健全性の診断の流れ

本項では、これまで述べた定期点検の結果に基づくトンネルの健全性評価方法について述べる。トンネルごとの健全性の診断は、管理者が道路構造物を一括管理し、効率的な維持管理を行うために実施するためのものであり、トンネルの状態の把握と次回定期点検までの間の措置の必要性について総合的に判断するために、トンネルの変状・異常の程度を判定区分に分類するものである。そのために、まず、①トンネルに発生する個々の変状に対して表-2.1に示すような対策区分によって変状状況を5段階で評価する。②その結果をもとに、各変状の発生要因を外力、材質劣化、漏水に分類し、表-2.2に示すI～IVの区分により変状の健全性の診断を4段階で行う。その後、③覆工スパン単位で各変状（外力、材質劣化、漏水）のうち最も評価の厳しい判定区分結果を採用し、そのスパンの健全性評価を行う。最後に、④トンネルの覆工スパンごとで最も厳しい判定区分結果を採用し、そのトンネルの健全性とする流れとなっている。健全性の診断の流れの例を図-2.5に示す。

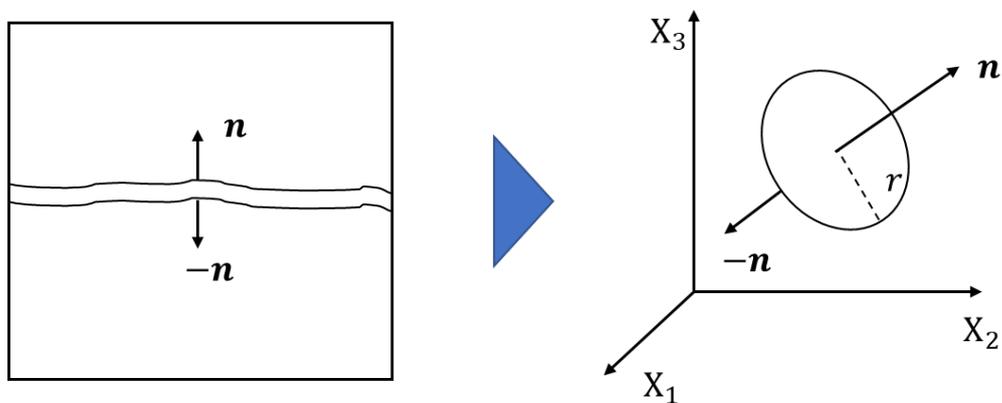
図-3.1 クラックの定義

ここで、クラックが統計的に均一に分布する領域を仮定する。クラックは、クラック面に対して単位法線ベクトル n の方向を持つ、直径 r の円盤と定義し、ある任意の場所のクラックを、図-3.1のように表した。ただし、図中には、1つのクラックの表と裏に n と $-n$ の対をなす2つのベクトルを示しているが、これらをまとめて n と表すこととする。

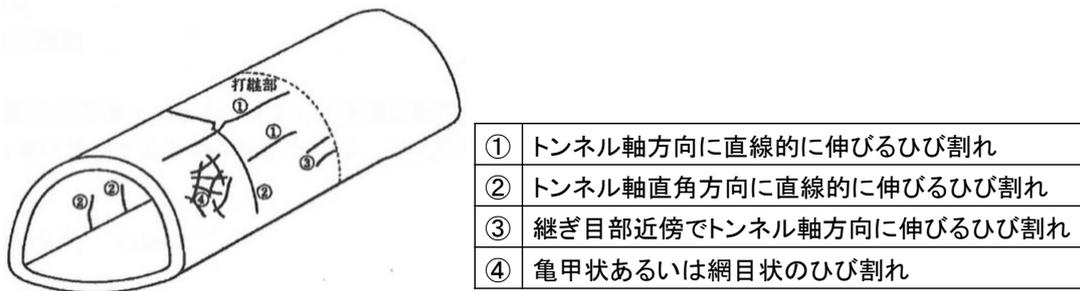
図-3.2 クラックの代表的なパターン

一方, 覆工ひび割れの代表的なパターンを図-3.2 に示す.

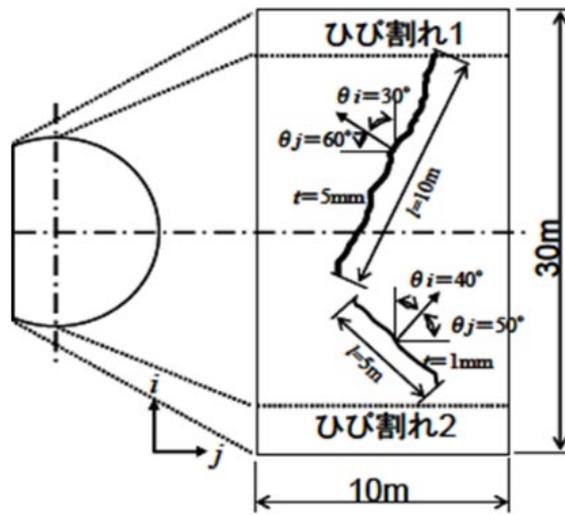
図-3.3 トンネル覆工におけるクラックテンソルの概念図

図-3.3 のように覆工ひび割れの状況を2次元の平面に展開したものが, 覆工変状展開図となっている. そこで, 式(1)を2次元かつ和の式に変形したものを以下に示す.

式(5)で示す K_{11} 値は覆工に発生したひび割れのトンネル横断方向成分によって求められる透水係数、 K_{22} 値は覆工に発生ひび割れのトンネル縦断方向成分によって求められる透水係数であり、その和を K_0 として透水係数の評価値とする。

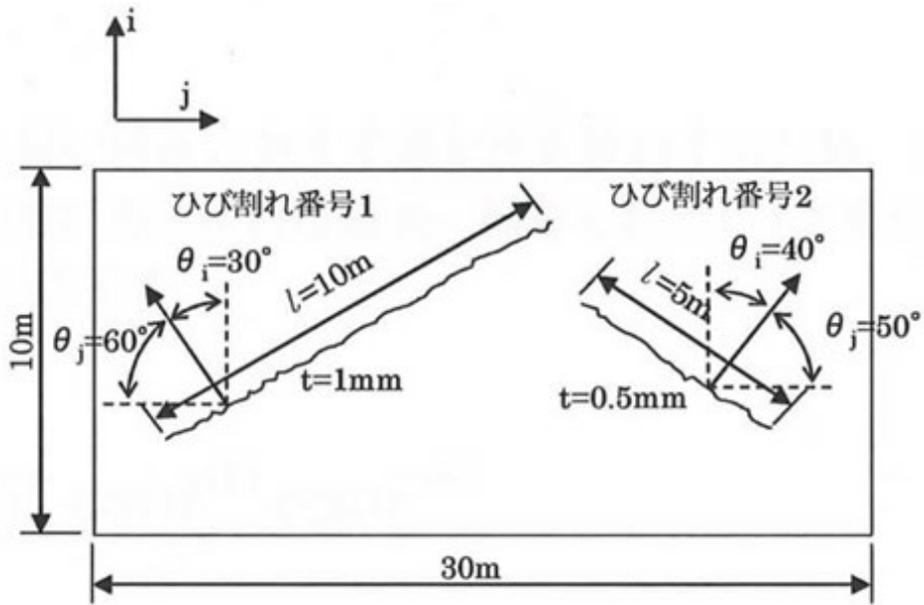
図-3.4 クラックのモデル図

図-3.4に示すようなクラックモデルのクラックテンソルと透水係数計算例を以下に示す。また、 K_0 は算出する覆工面の総和であるため、図-3.4に示すような範囲内の透水テンソルを算出する場合、この範囲内の K_0 値はひび割れ番号1、ひび割れ番号2の K_{11} 値と K_{22} 値を足し合わせる。以下にサンプルデータを用いた際の算出式を示す。

$$K_0 = K_{11} + K_{22} = 7.51 \times 10^{-6} + 21.8 \times 10^{-6}$$
$$= 28.91 \times 10^{-6}$$

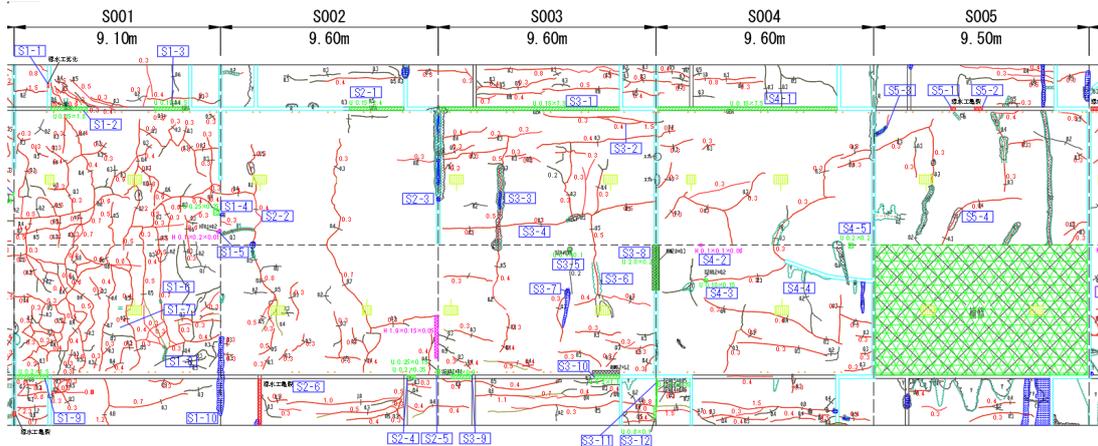
(a) Fトンネルにおける2017年点検時の覆工変状展開図（一部抜粋）

本研究では、クラックテンソル理論をトンネル覆工に適用させるにあたり、定期点検で得られる変状展開図に記載されているクラックの情報を使用する。ここで、覆工展開図とは点検結果をもとにトンネルの変状状況を示したもので、トンネル覆工の健全度を評価するために種々の評価マニュアルが事業者ごとに制定されており、それらのマニュアルの中で、クラック情報は健全度評価に重要な役割を果たしている。具体的にはひび割れや圧ざ、漏水の位置、パターン等をスパンごとに記載したもので、健全性評価に用いられている。一例として、トンネル D の 2017 年点検時におけるスパン No.1～No.5 の覆工変状展開図とその凡例を図-3.5 に示す。

また、トンネル A のスパン No.5 のように、繊維シート等によって覆工に補修が施されている場合は、ひび割れはなくなったものとみなし、透水係数を 0 として算出している。しかし、補修を行っても補修箇所の劣化によって漏水等が再度発生し、つらら発生の原因となっているのが現状であり、今後は補修後も覆工の状況を経過観察できるような補修方法の実用化が課題である。

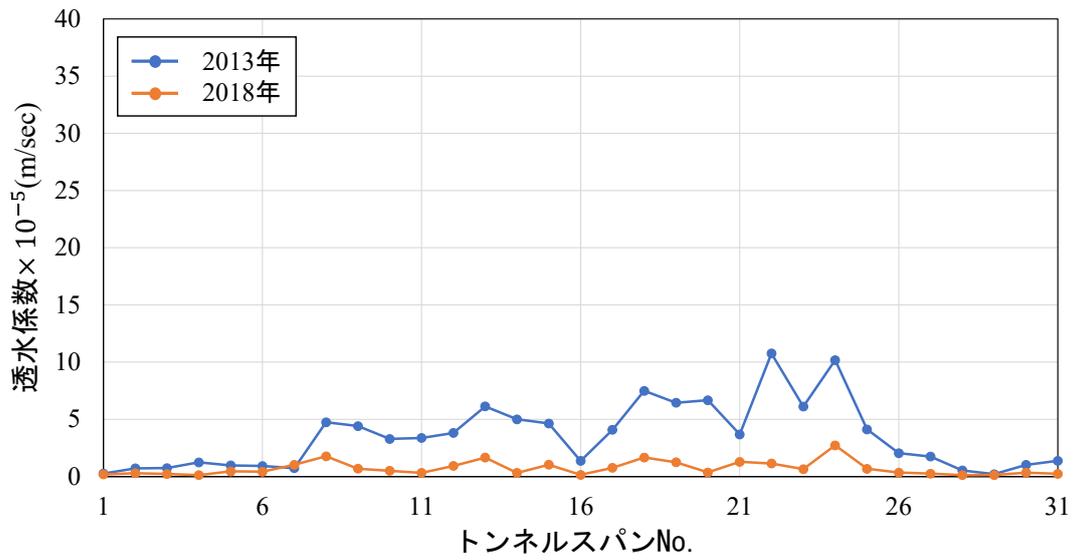
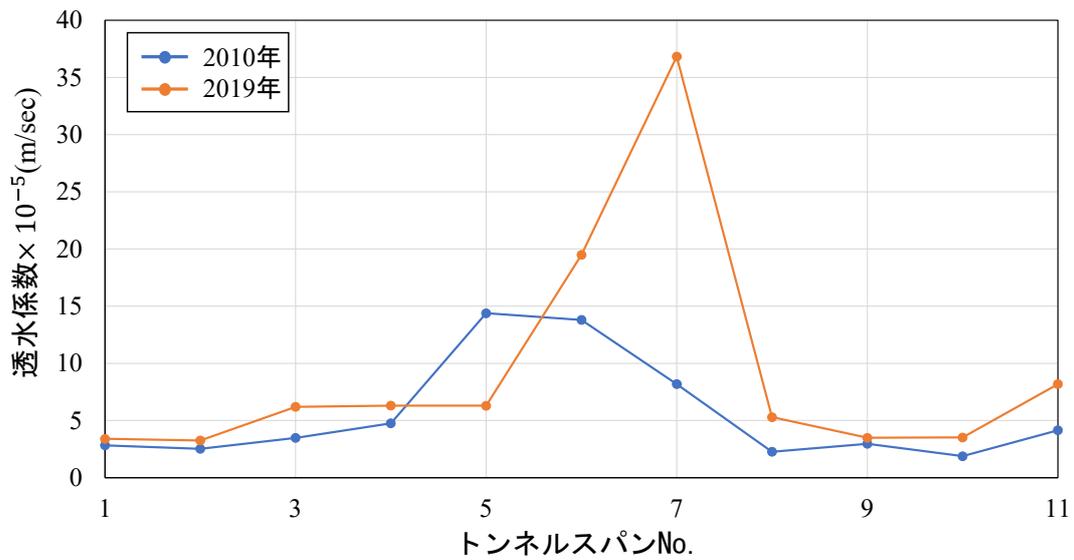
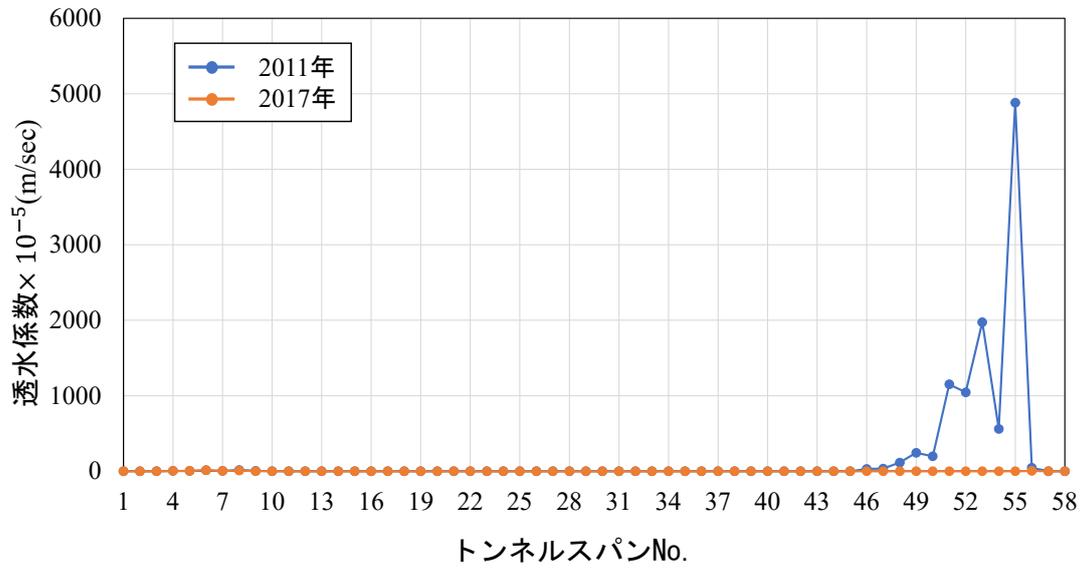
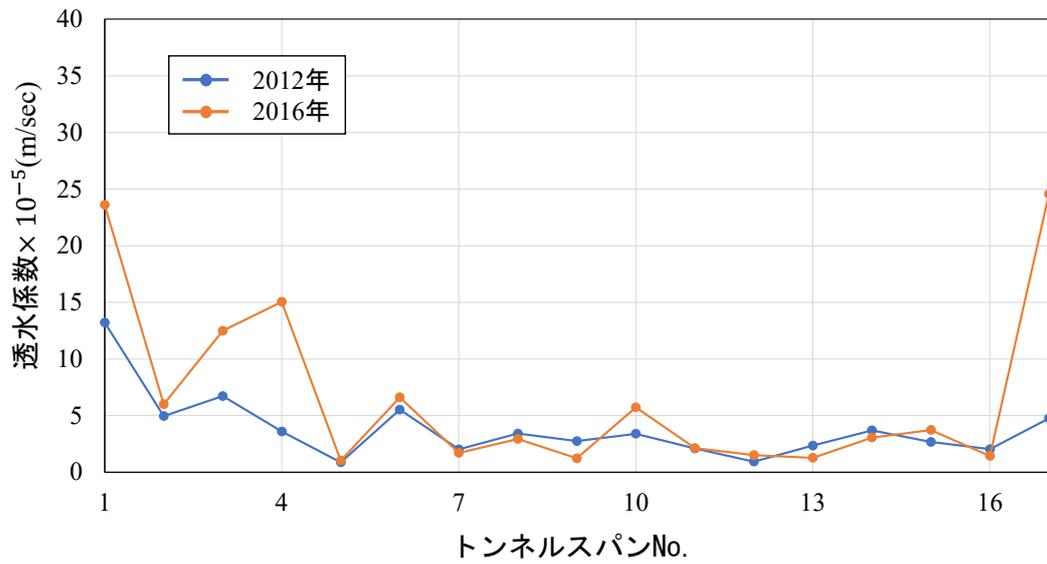
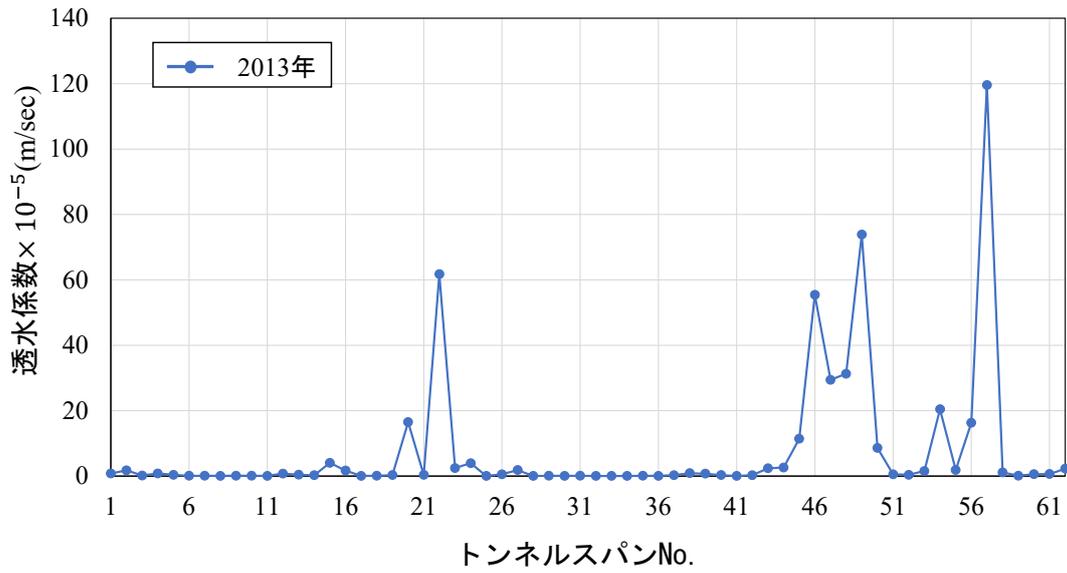
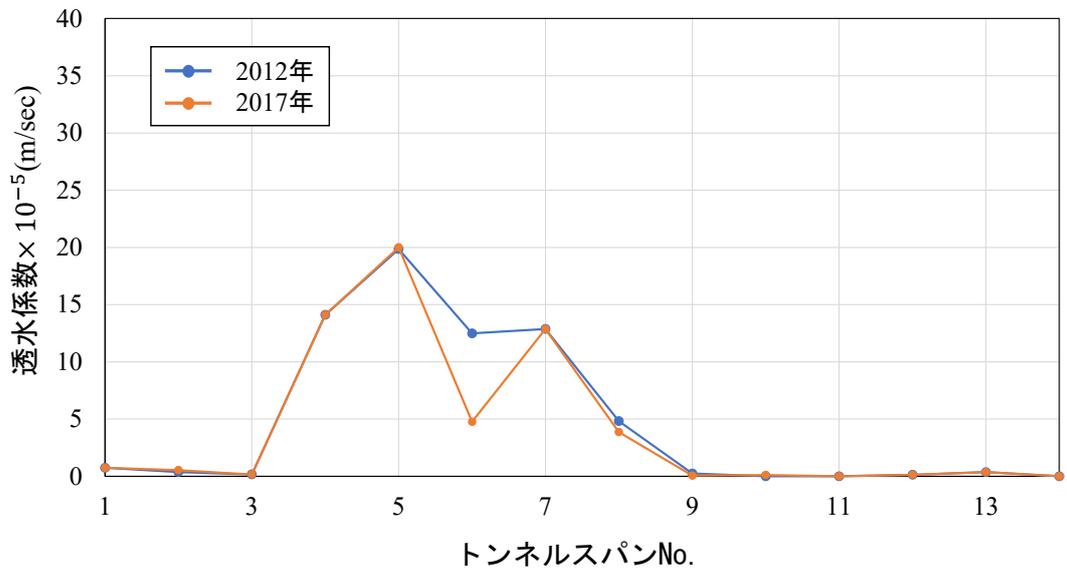
これらの図より、トンネルによって透水係数の大きさから覆工スパンごとの経年変化やひび割れの進行性がみられ、同一のトンネル内においてもスパンごとで覆工の劣化による透水性が異なることがわかる。特に、C、E トンネルでは、局所的に透水係数が大きくなっていることから、トンネルに外力が働き発生したひび割れだと推察できる。C トンネルの 2 回目の点検時に透水係数が減少しているのは、覆工に補修工事が施されていたためである。

また B、C、F トンネルでは、2 回の点検の間に漏水対策工がひび割れに対して施されていたため、透水係数が 2 回目の点検時のほうが減少しているスパンが存在することが確認できる。

このように、各トンネルのひび割れ発生状況を透水係数に換算することで、スパンごとのひび割れと漏水発生箇所の関係が視覚的に把握できるようになる。

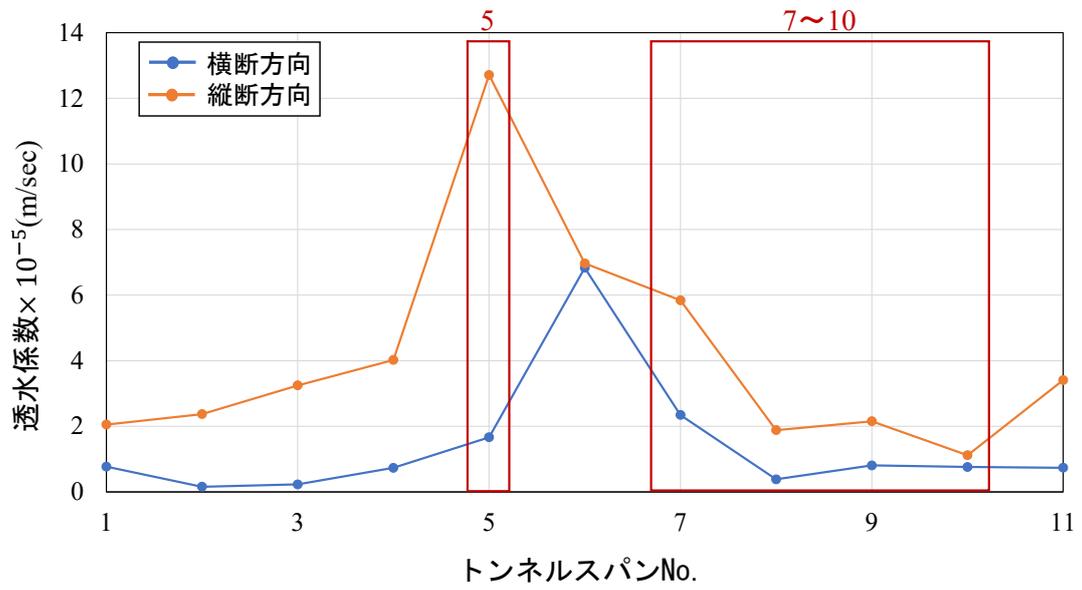
図-3.12 B トンネルひび割れ方向成分別透水係数

漏水の発生にひび割れの方向が与える影響を調べるため、B トンネルの補修工事前である 2010 年点検時のひび割れを、トンネル縦断方向成分と横断方向成分に分離して図-3.12 に示す。図-3.12 より、ひび割れ縦断方向成分と横断方向成分を比較すると、透水係数が縦断方向成分では、 $1.12\sim 12.7 (\times 10^{-5})$ 、横断方向成分では $0.158\sim 6.83 (\times 10^{-5})$ と全体的にひび割れ縦断方向の透水係数が大きいことが確認できる。

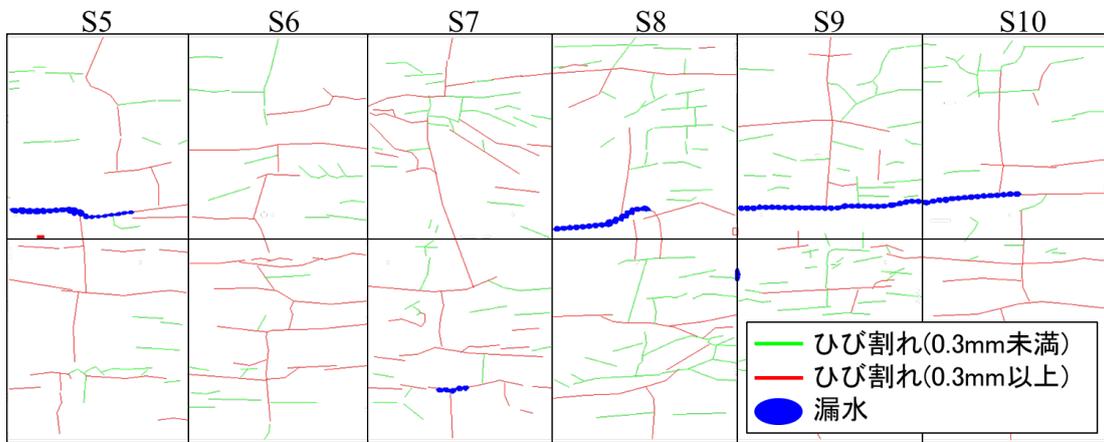
図-3.13 B トンネル覆工変状展開図 (2010年点検時)

ここでは 6 本のトンネルのうち漏水が発生するひび割れの透水係数を確認するため、点検時にひび割れから漏水が確認されたトンネルの中でも覆工に補修工事の施されていない（表-3.2 分類Ⅲの覆工の状態）B トンネルの 2010 年点検結果（図-3.13 参照）について考察した。漏水発生スパンに着目すると、漏水が発生しているひび割れがトンネル縦断方向のひび割れであることがわかる。また、B トンネルの 2010 年点検時にひび割れが確認されたスパンの中で、漏水が認められたひび割れのみに着目し、そのひび割れの透水係数をトンネルの縦断方向成分と横断方向成分に分けて算出した。その結果を図-3.14 に示す。この図より、B トンネルにおける漏水の確認された全てのひび割れの透水係数において横断方向成分に対し、縦断方向性成分が 10 倍以上大きい値となることがわかる。すなわち、B トンネルにおいて漏水の発生しているひび割れは縦断方向に卓越しているため、ひび割れ縦断方向成分の透水係数と漏水発生箇所の相関性は高いと考えられる。

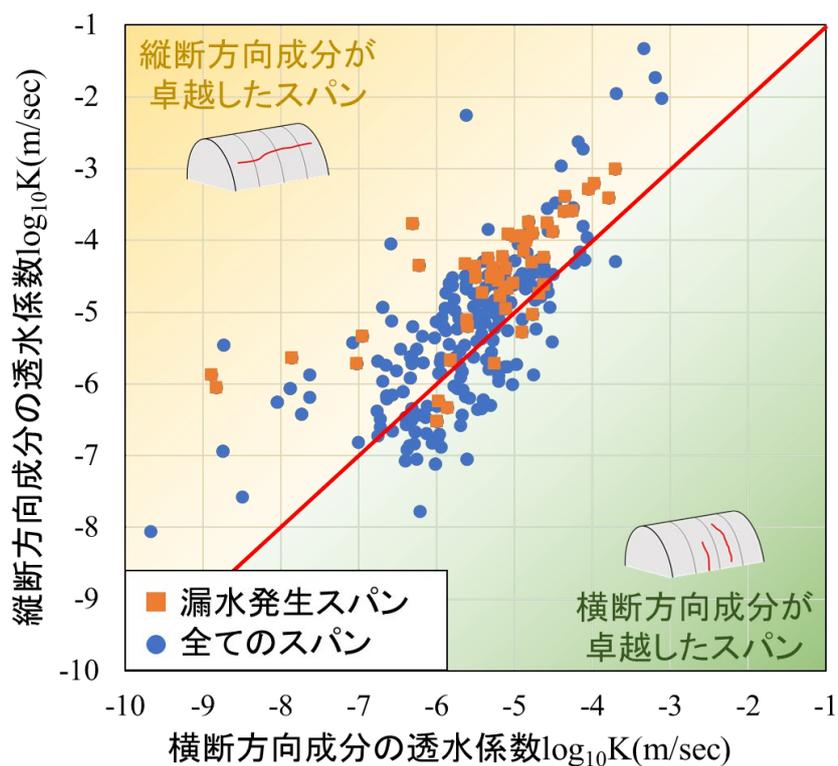
図-3.15 6トンネルのひび割れ方向成分

漏水が発生した覆工のひび割れ特性を分析するため、A～Fトンネルにおける覆工のひび割れをトンネルの縦断方向と横断方向に分けて透水係数を求め、分析を行った。A～Fトンネルのスパンごとに求めた透水係数を図-3.15に示す。この図ではひび割れを縦断方向成分と横断方向成分に分けて透水係数を求め、常用対数に換算している。また、ひび割れが発生した全てのスパン（以下「全てのスパン」と称す）を青、点検時に漏水が認められたひび割れが含まれるスパン（以下「漏水発生スパン」と称す）を橙でプロットした。ここで、漏水発生スパンは覆工に「漏水が認められた」かつ「補修工事が施されていない」スパンを抽出した。

図-3.15より、漏水発生スパンはひび割れ縦断方向成分の透水係数が比較的卓越していることがわかる。このことから、ひび割れ縦断方向成分の透水係数と漏水発生箇所における相関性が高いものと評価できる。なおトンネル覆工に発生する縦断方向のひび割れは、地山や水圧による外力が原因であることから、貫通ひび割れが多く存在するものと考えられる。

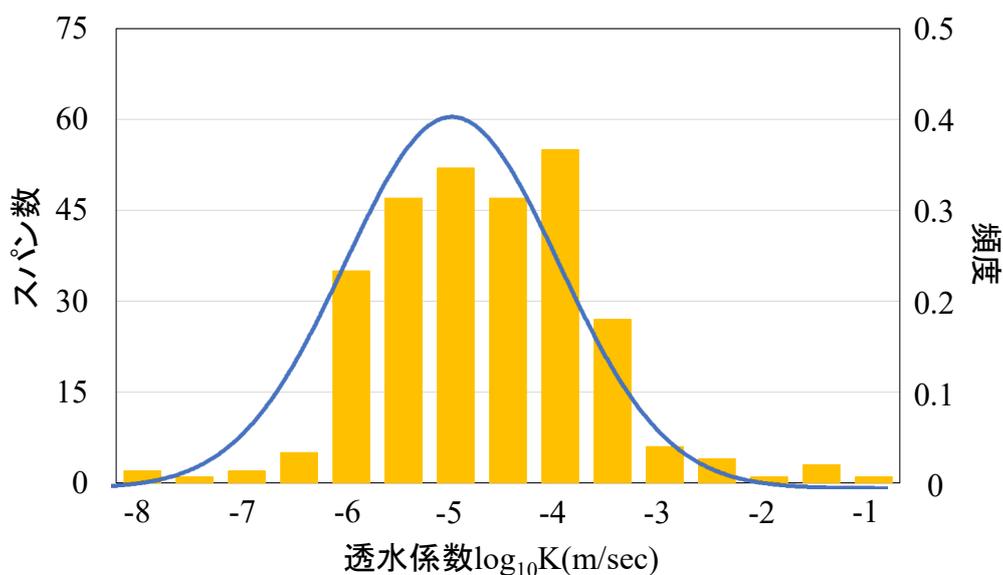
図-3.16 6トンネルにおける透水係数のヒストグラム

次に漏水発生スパンの分析のため、正規分布を用いた漏水発生リスクの評価を行った。全てのスパンにおける透水係数の算出結果を図-3.16に示す。この図は縦軸の主軸にスパン数、副軸に頻度、横軸が透水係数の常用対数で示すヒストグラムと正規分布を表している。この二つのグラフを比較すると、ヒストグラムは青線の正規分布に概ね従うことが確認できる。

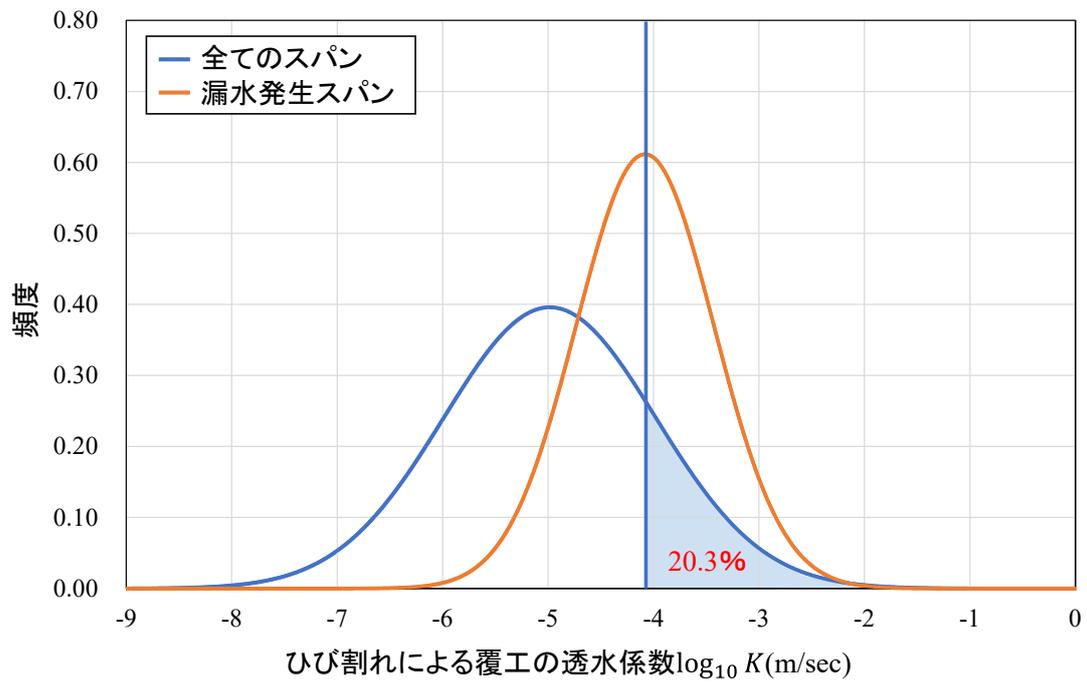
図-3.17 透水係数の正規分布

そこで全てのスパンと漏水発生スパンの正規分布を比較した。全てのスパンの透水係数を青線、漏水発生スパンの透水係数を橙線に正規分布で図-3.17に示す。図-3.17において、全てのスパンにおける漏水発生スパンの正規分布の最頻値である-4.23以上の割合は20.3%である。全てのスパンの約20%がひび割れから漏水が発生したスパン、もしくは覆工背面に地下水が存在するとき漏水が発生するひび割れを含むスパンであるものと推察される。すなわち、常用対数-4.23を換算した透水係数 8.28×10^{-5} (m/sec)以上を示す覆工スパンでは漏水発生リスクが高いものと推察される。

その結果、漏水が発生したスパンはひび割れが縦断方向に卓越したスパンが比較的多く、ひび割れ縦断方向によって生じる透水係数と漏水発生に相関性が高い。さらに求めた透水係数を正規分布で表し比較した結果、透水係数が 8.28×10^{-5} (m/sec) 以上を示す覆工スパンでは漏水発生リスクが高いことが評価できる。

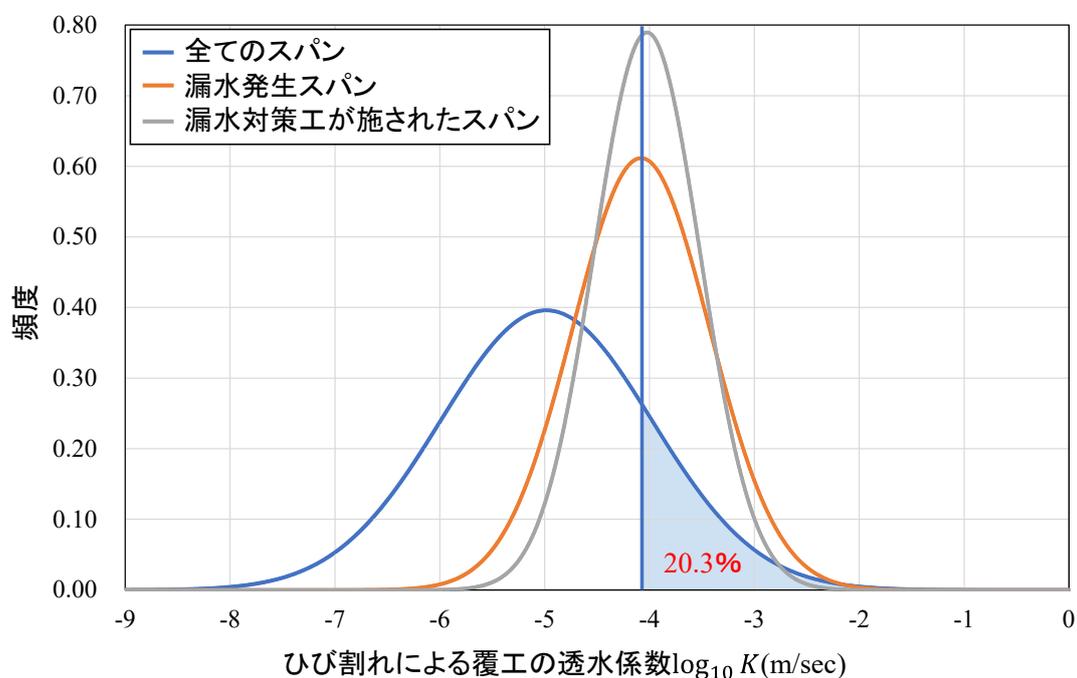
図-3.18 漏水補修工事が施された覆工スパンにおける透水係数の正規分布

漏水発生リスク評価の検証のため、覆工に漏水対策工が施されていた箇所に着目し、正規分布による比較を行った。B, C, F トンネルでは、2回の定期点検の間にひび割れに対して漏水対策工が施されていた。そこで、3トンネルの点検結果の中でも漏水対策工が施される前に実施された点検結果を用いて、覆工スパンごとの透水係数を求めた。漏水対策工が施されたスパンにおける透水係数の正規分布を灰色線で図-3.18に示す。この結果より、漏水対策工が施工されるひび割れを含むスパンの正規分布の最頻値は漏水発生スパンの正規分布の最頻値と概ね一致している。このことから、透水係数を用いたトンネル覆工の漏水発生リスクの評価が可能であると考えられる

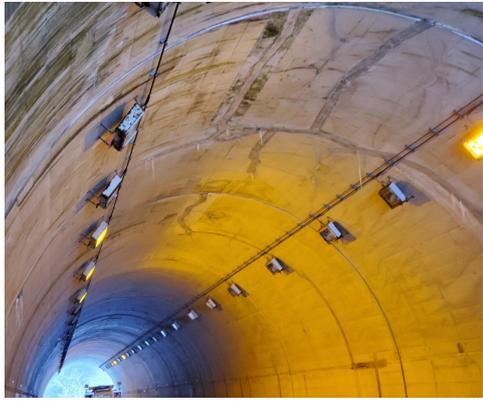
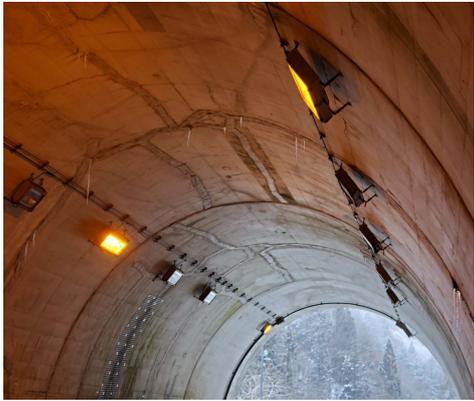
図-4.3 つらら発生状況記録用紙

作業日	令和3年 2月 9日	天気	快晴・晴・曇・雨・雪																								
作業時間	AM・PM 9:40	トンネル名																									
つらら発生箇所		凡例	◎:つらら大 30cm以上 ○:つらら中 30~10cm ×:つらら小 10cm以下																								
出雲側	<p>S.L.</p> <table border="1"> <tr> <td></td> <td></td> <td>◎3</td> <td></td> </tr> <tr> <td></td> <td></td> <td>○1 ×1</td> <td></td> </tr> <tr> <td></td> <td></td> <td>○2 ×2</td> <td></td> </tr> <tr> <td></td> <td></td> <td>×2</td> <td></td> </tr> <tr> <td></td> <td></td> <td>○2</td> <td></td> </tr> <tr> <td></td> <td></td> <td>○2</td> <td></td> </tr> </table> <p>C.L.</p> <p>S.L.</p>					◎3				○1 ×1				○2 ×2				×2				○2				○2	
			◎3																								
		○1 ×1																									
		○2 ×2																									
		×2																									
		○2																									
		○2																									
三次側	<p>S.L.</p> <table border="1"> <tr> <td></td> <td></td> <td></td> <td></td> </tr> </table> <p>C.L.</p> <p>S.L.</p> <p>スパン境界 スパン境界 スパン境界</p>

坑口部写真		作業日、作業場所（出雲側or三次側）が分かるように保存いただければ、データ貼り付けは大学・高専で行います。																									
出雲側

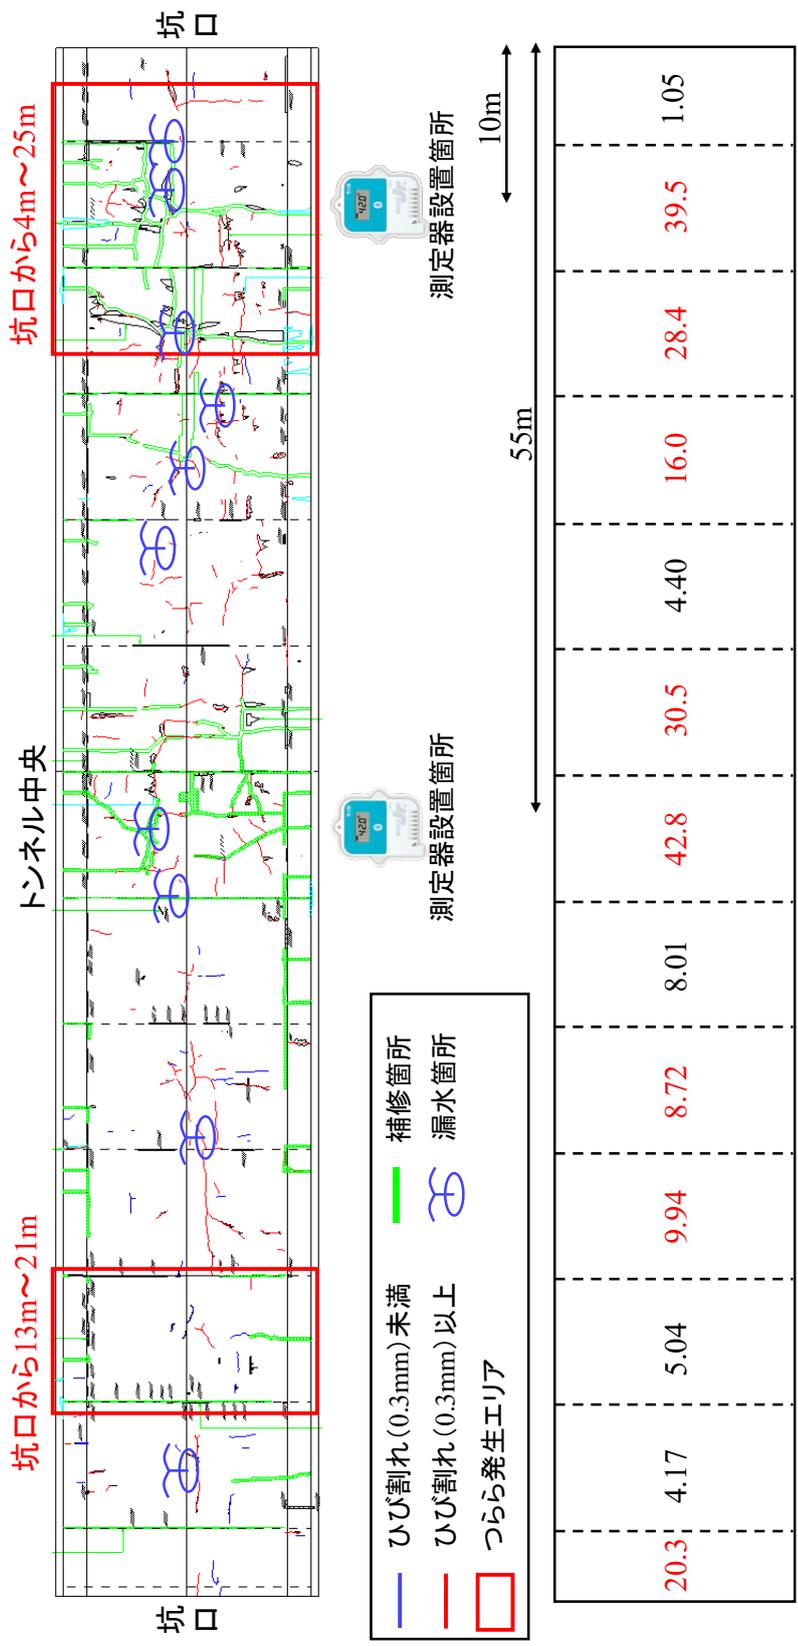
図-4.6 Gトンネルの覆工変状展開図とスパンごとの透水係数

今回対象とした2つのトンネルのなかでも、Gトンネルでは特に多くつららが観測されたため、Gトンネルにおけるつらら発生エリアをGトンネルの覆工変状展開図上（図-4.6参照）に示す。図-4.6には覆工のひび割れや補修箇所の劣化等から発生した漏水箇所と各スパンにおける透水係数を算出した結果を示した。ここで、表-4.1にも示したようにGトンネルの点検時（7月）の漏水判定区分はⅡaとなっている。ここから、覆工のひび割れから算出した透水係数からも漏水発生リスクの考えらえるスパンがトンネル坑口から中央にまで確認できた。また、覆工変状展開図からもトンネル全体で漏水が発生していることが確認できるにも関わらず、トンネル坑内で発生したつららは坑口から4m～25mに限定されている。

Gトンネルにおいて、坑内全体で漏水が発生していたにも関わらず、トンネル坑口付近でつらら発生が確認されていた。これはトンネル中央とトンネル坑口付近における平均気温の差が関係していることがわかった。また、坑口付近に設置した計測結果から積算温度を求めると、つらら発生には夜間における積算温度が大きく影響していることがわかった。

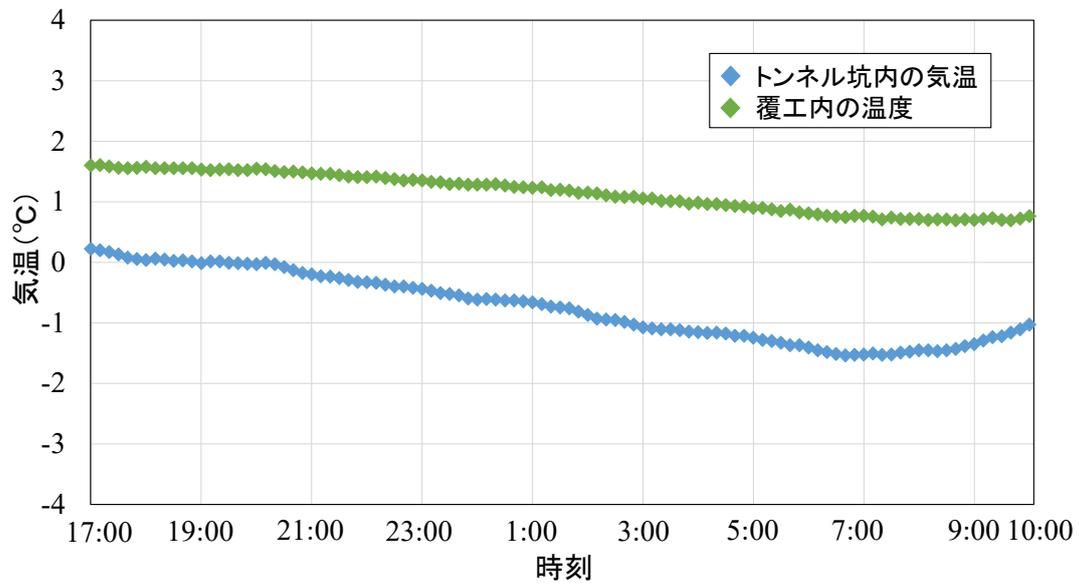
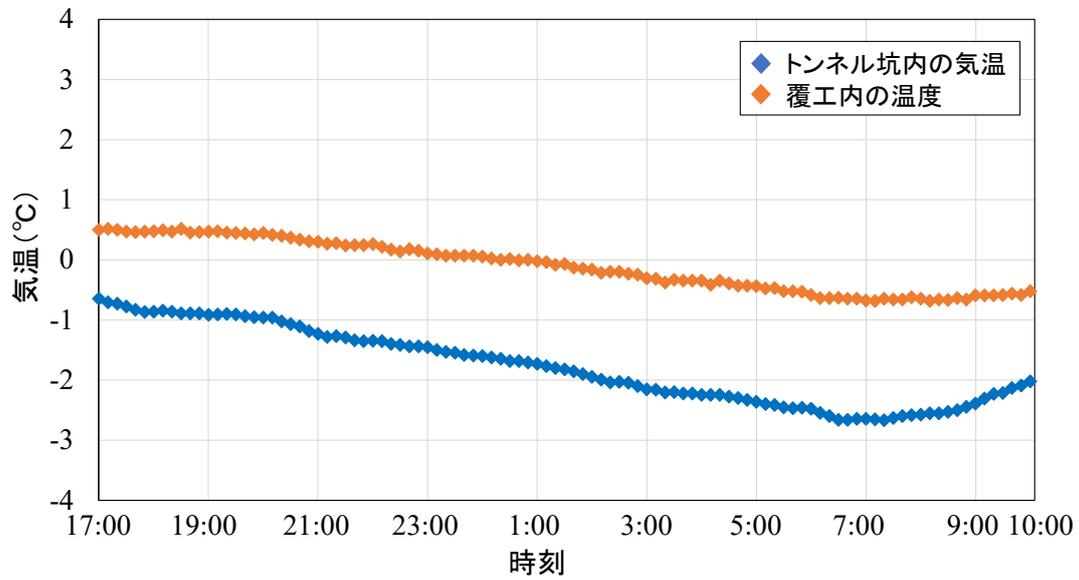
そこで、Gトンネルの坑口から10m地点と坑口から55m地点におけるつららが確認された24日間の平均気温の推移を図-4.7、図-4.8に示す。この図より坑口から10m地点と55m地点の坑内気温、覆工内温度ともに朝方にかけて気温が低下していることが確認できる。しかし、どの時間帯においても計測した気温が坑口10m地点のほうが1℃低いことがわかる。これは、坑口付近のほうが外気温の変化の影響を受けやすいことを示しており、この差がつらら発生の有無に関係していることが考えられる。

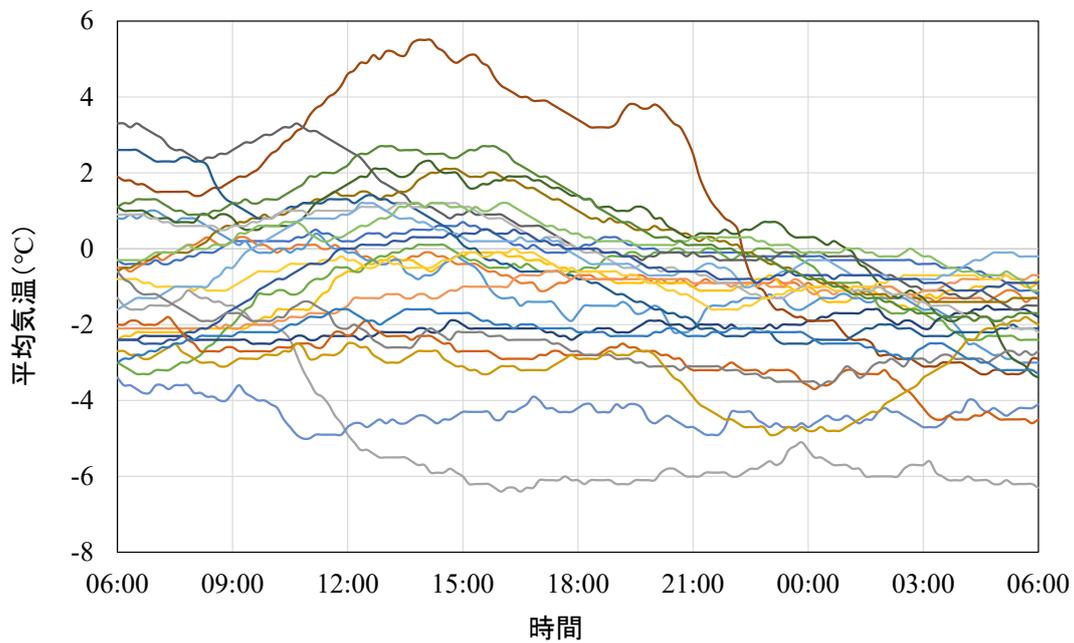
図-4.9 つらら発生日の気温の推移

まず、つらら発生日の平均気温に着目すると、1月が2月よりも低い気温であることがわかる。また、1月および2月における全ての時間帯においてマイナスの気温が観測されていることもわかった。平均気温の経時的変化に着目するとつらら発生日は20時から7時にかけて気温が概ね-1℃から-2.6℃まで気温がなだらかに下がっていることがわかる。これは夜間から朝方にかけて放射冷却によって気温が低下し、朝方の冷え込みが厳しい日に特につららが観測されているが示唆された結果である。

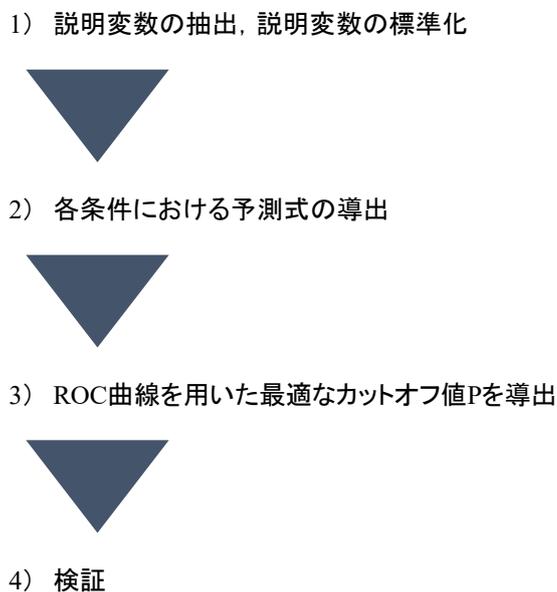
図-4.13 ロジスティック回帰分析の適用フロー

ただし、 b_0 は切片であり、 $b_{1\sim n}$ 偏回帰係数である。確率 P は0と1の間の値(0%~100%)をとる。重回帰分析では現象の有無と説明変数の値 $x = (x_1, x_2, \dots, x_n)$ が明らかになっているデータから $b = (b_0, b_1, \dots, b_n)$ を求めることである。主に医療分野で用いられることがあり、患者の陽性率、陰性率を求める場合に用いられる。土木の分野では地震発生時のトンネル被災に関する統計分析のために用いられている。重回帰分析の適用フローを図-4.13に示す。

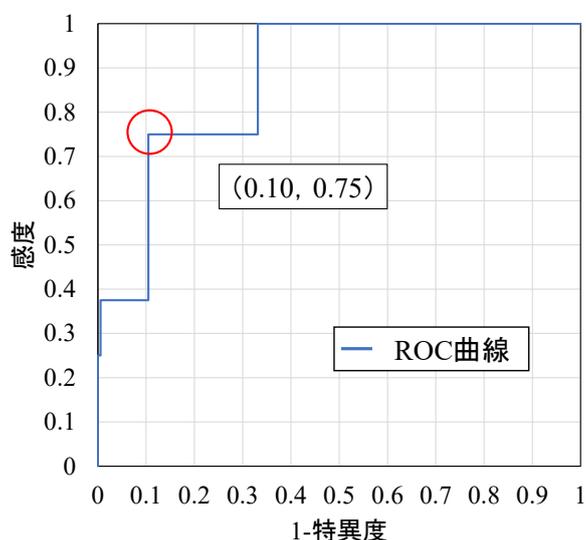
図-4.17 G トンネルの予測式を H トンネルに適用したときの ROC 曲線

前項で検証した結果、a), b), c) の中でも特に a) で求めた予測結果の一致率が有効的な数値を確認できたため、a) で求めた G トンネルで算出した予測式を H トンネルに適用し、H トンネルで発生したつらら発生を予測を行い、予測式の検証を行った。検証フローは同様に ROC 曲線 (図-4.16 参照) による最適なカットオフ値の設定を行い予測した。G トンネルの予測式を H トンネルに適用した結果 (表-6 参照)、一致率が 88.9% を示しており比較的予測精度の高い結果を得ることができた。このことから、一般的な道路トンネルにおいても本予測式を適用することでつらら発生を予測できるものと考えられる。

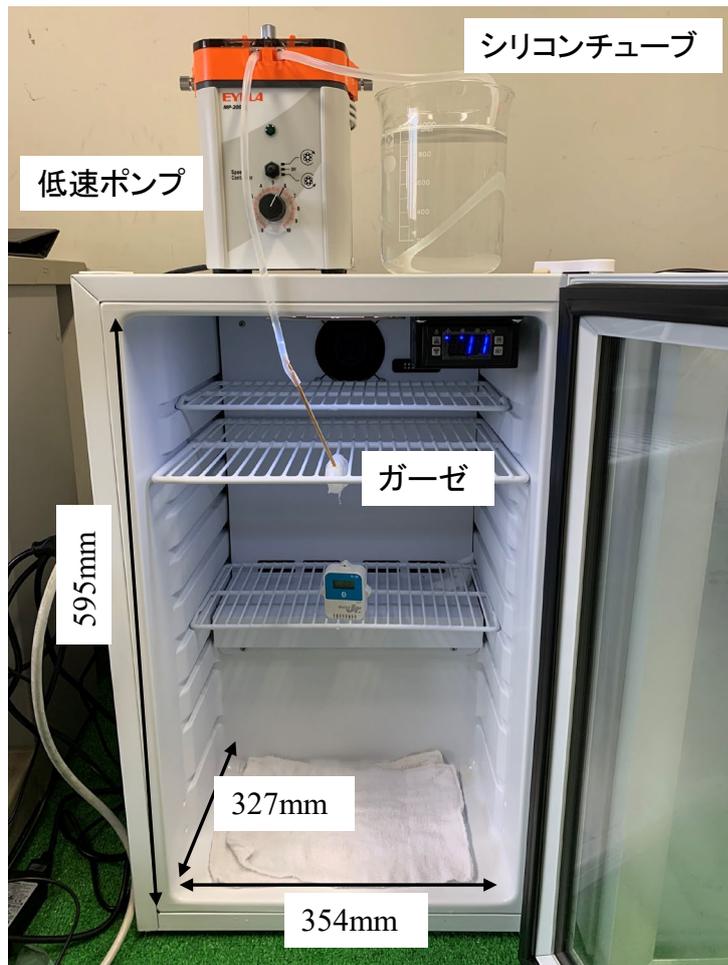
図-5.1 つらら発生装置

4 章よりトンネルの計測結果に基づく重回帰分析から、つらら発生には夜間の積算温度が強く関与すると推定され、積算温度がつらら発生・成長に与える影響因子を把握するため、室内実験によるつらら発生条件の解明を試みた。つらら発生実験装置の概略を図-5.1 に示す。つららが発生する覆工からの漏水の流速は低速であることから、低速ポンプ機器である EYELA 社のペリスタルティックチューブポンプ MP-2000 型を使用し、内径 4mm、外径 6mm のシリコンチューブを用いて水を供給した。本ポンプは水の供給量を 0～89mL/sec の範囲で長時間一定に保つことができる。本研究では、8～57mL/sec の範囲で行った。供給用ビーカー内の水温は平均 25℃である。図-5.1 に示すように、つららは水平に張った金網にガーゼを巻き付けた部分から発生・成長させた。気温計測機器はトンネル坑内計測で用いた機器と同様の機器を用い、外気の影響を受けない庫内の中心となる地点に配置して計測した。

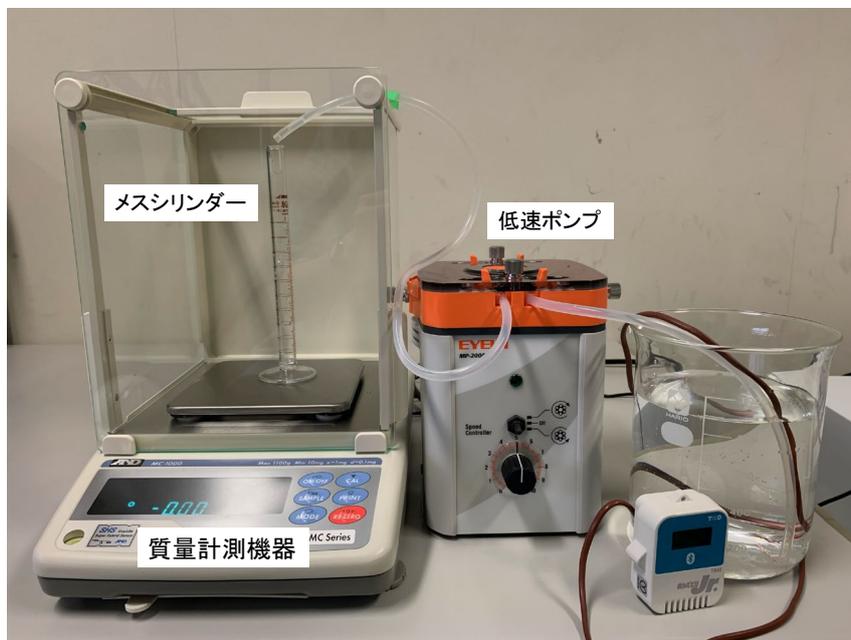
図-5.2 水の供給試験実験装置

低速ポンプのダイヤルごとによって変化する水の供給能力を調べるため、ポンプの供給試験を行った。試験の概略図を図-5.2に示す。計測方法として、1~10 まであるポンプのダイヤルを設定し、1 分ごとに供給された水の質量を計測する。この計測を 10 分間行い、計測された質量をグラフに表し、線形近似直線の傾きから設定したダイヤルにおける流速を求めた。ダイヤル 5 のときにおける 1 ごとに計測した水量を表-5.1 に示す。このとき平均水温は 25℃であったため、水の密度 0.99704g/cm^3 である。また、表-5.1 をもとに線形近似直線のグラフを図-5.3 に示す。このグラフから、ダイヤル 5 におけるポンプの流速は約 0.73mL/min ($=43.7\text{mL/h}$) であることがわかる。これらの作業をダイヤルごとに行い、試験結果から求められたダイヤルごとの流速を表-5.2、表-5.3 に、ダイヤルと流速の関係を図-5.4 に示す。

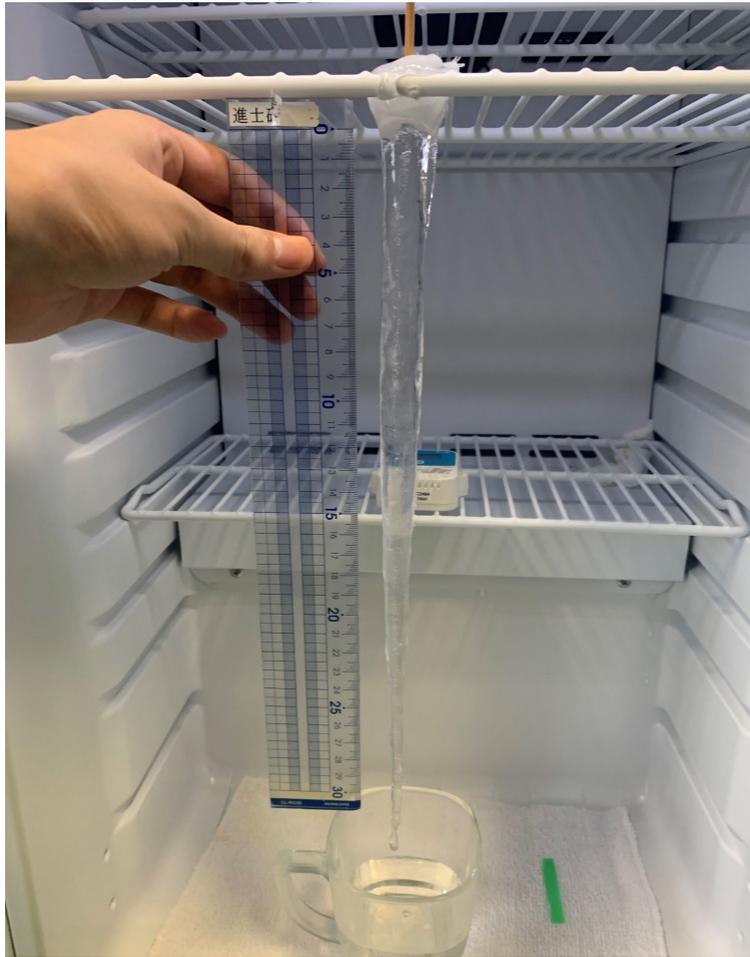
図-5.6 つらら室内実験結果

また, 実験結果の例を図-5.6 に示す. 実験条件として水の供給量が 13mL/h, 設定温度を -3°C で 12 時間実験を行った. その結果, 30 cm 以上のつららが発生・成長したことを確認でき, 30 cm のつららは除去作業時に確認されたつららの中でも最大長さに近い規模となる.
